# Η βαριά συντήρηση των υποδομών της Νέας Οδού

Στυλιανός Πενθερουδάκης  
Διευθύνων Σύμβουλος | Νέα Οδός ΑΕ &  
Αυτοκινητόδρομος Κεντρικής Ελλάδος ΑΕ

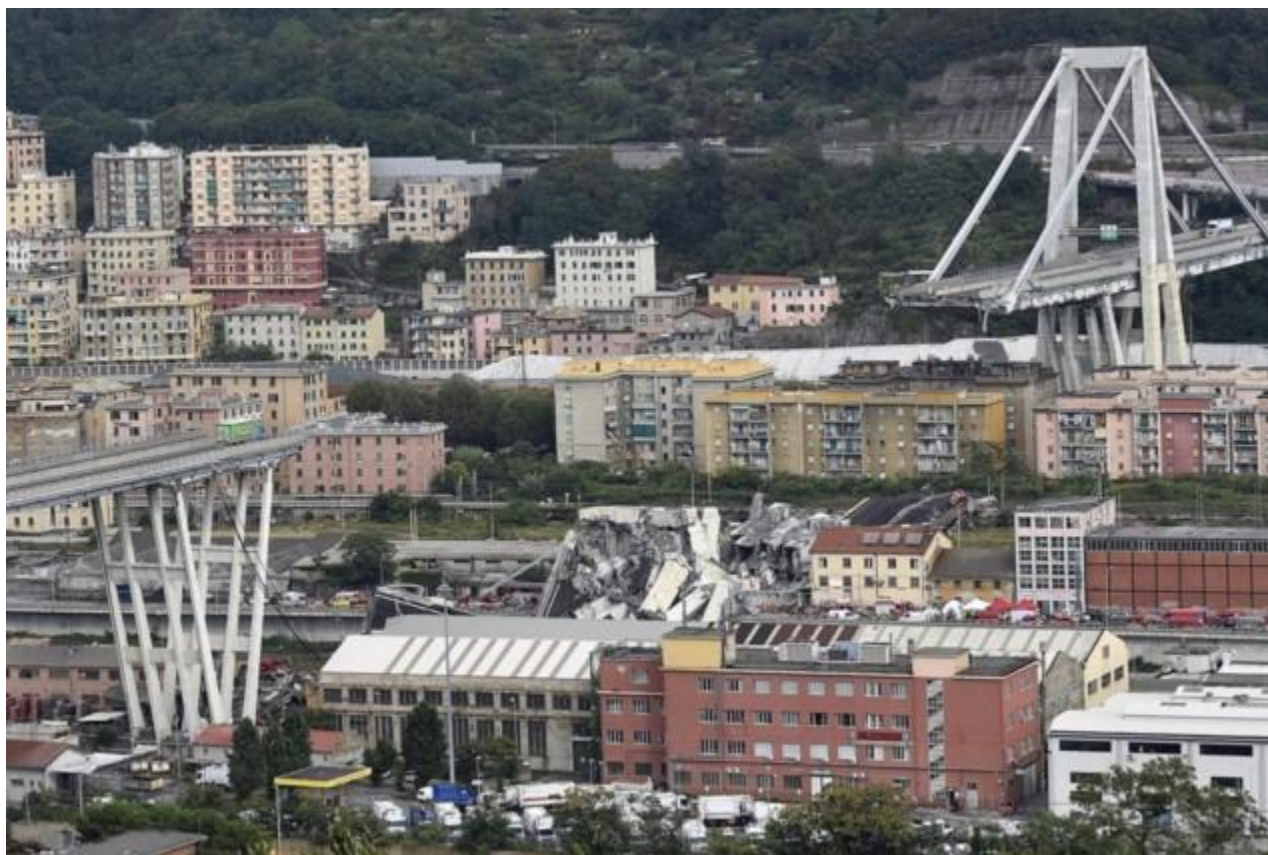
Ponde Morandi

- Η 11<sup>η</sup> κατάρρευση γέφυρας στην Ιταλία από το 2013, σύμφωνα με την Corriere della Sera.

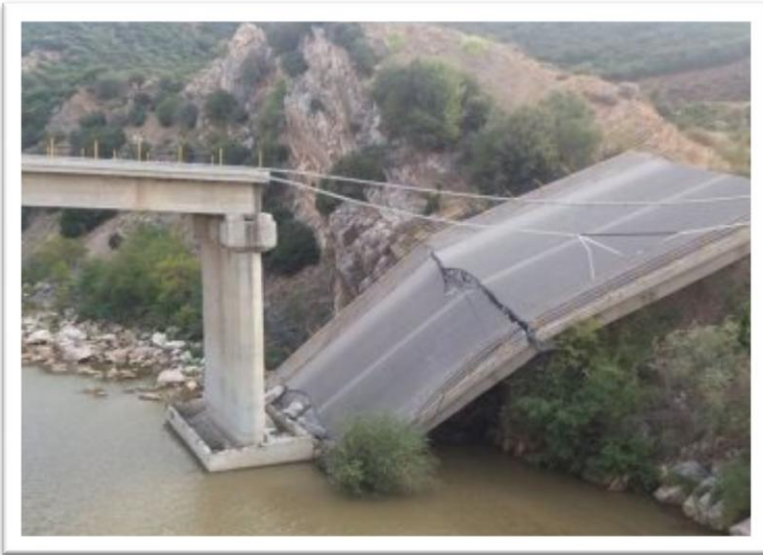
## Ποταμός Κορψάτος

- Κατασκευάστηκε το 1994
- Μερική κατάρρευση το 2017

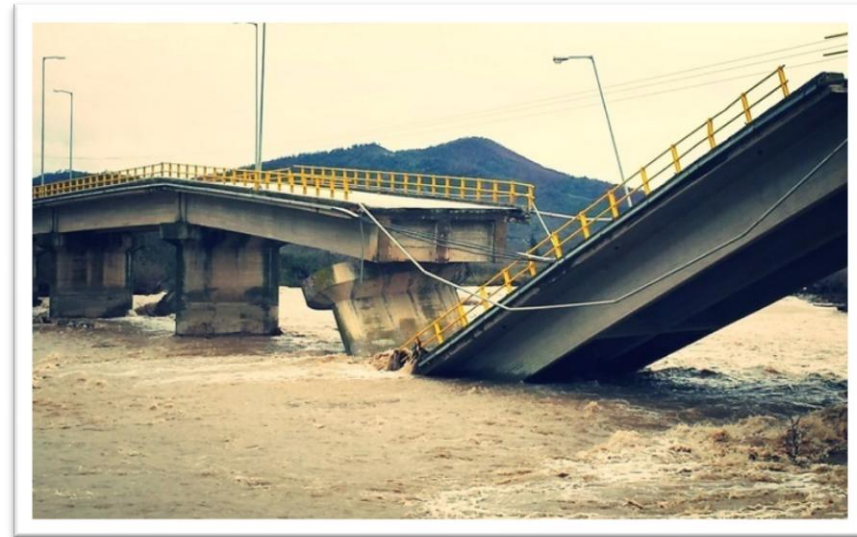
## Ποταμός Πηνειός

- Κατασκευάστηκε το 1982
- Μερική κατάρρευση το 2016

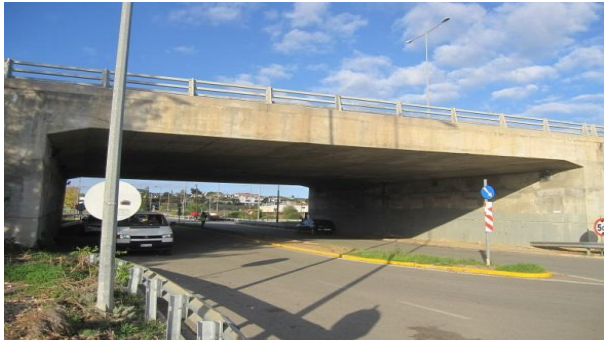
$$\text{Τελική Βαθμολογία Τεχνικού} \\ = S1 + S2 + S3 - S4$$

$$\leftarrow \underline{88} = 45 + 28 + 15 - 0$$

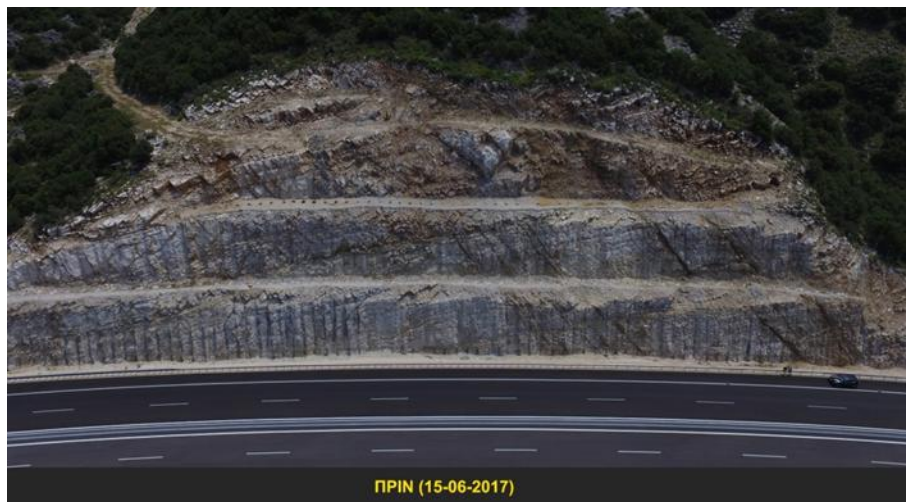
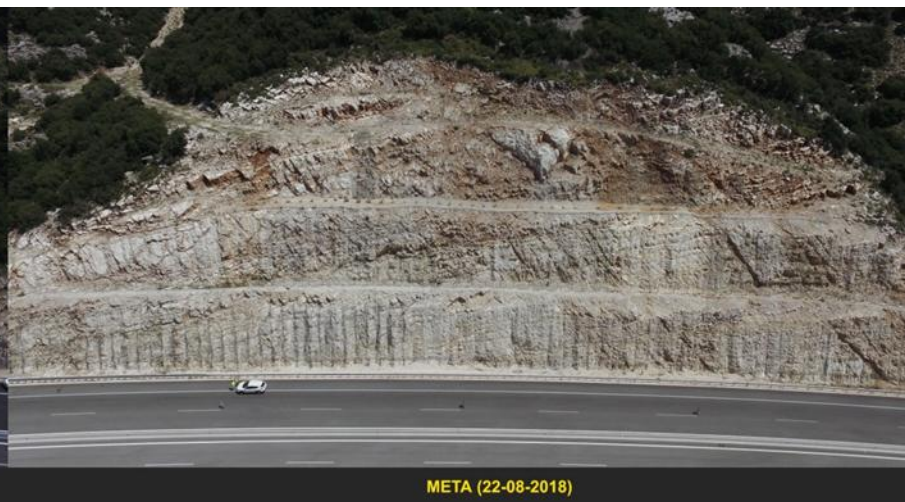
Γρήγορη επιθεώρηση με drone λίγες ώρες μετά το συμβάν

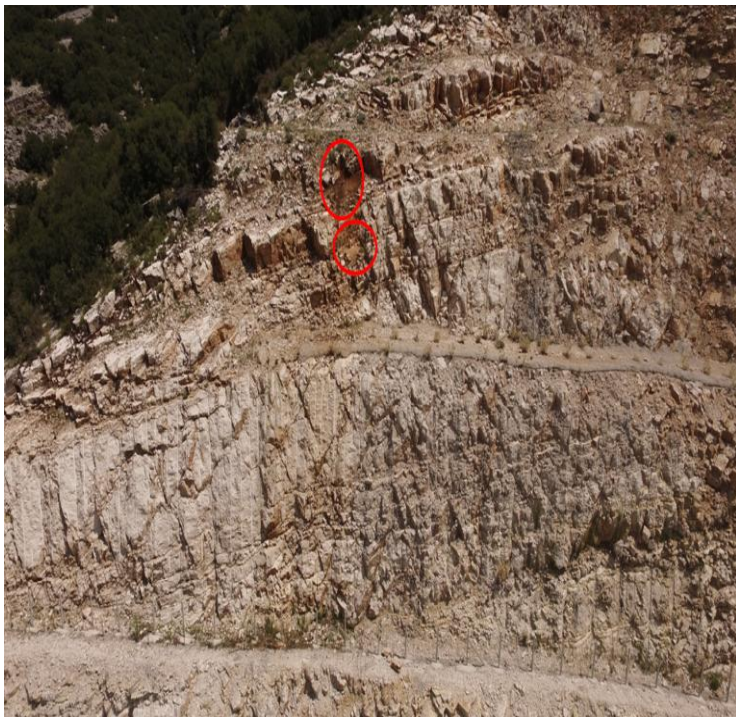
Σημείο αποκόλλησης  
τεμαχίων

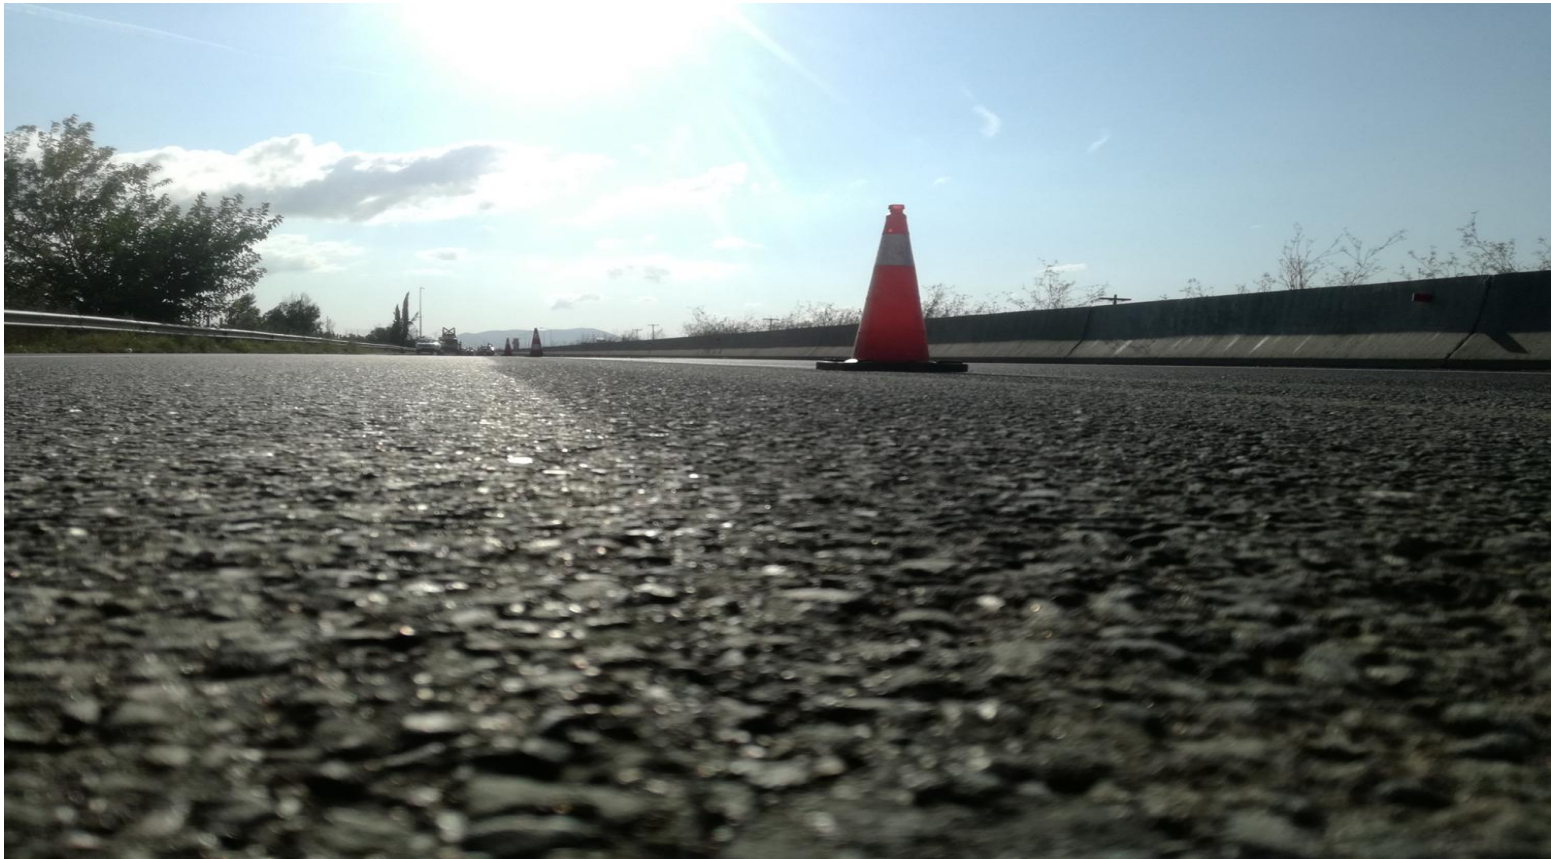
Διενέργεια μετρήσεων των βασικών χαρακτηριστικών κάθε τέσσερα χρόνια

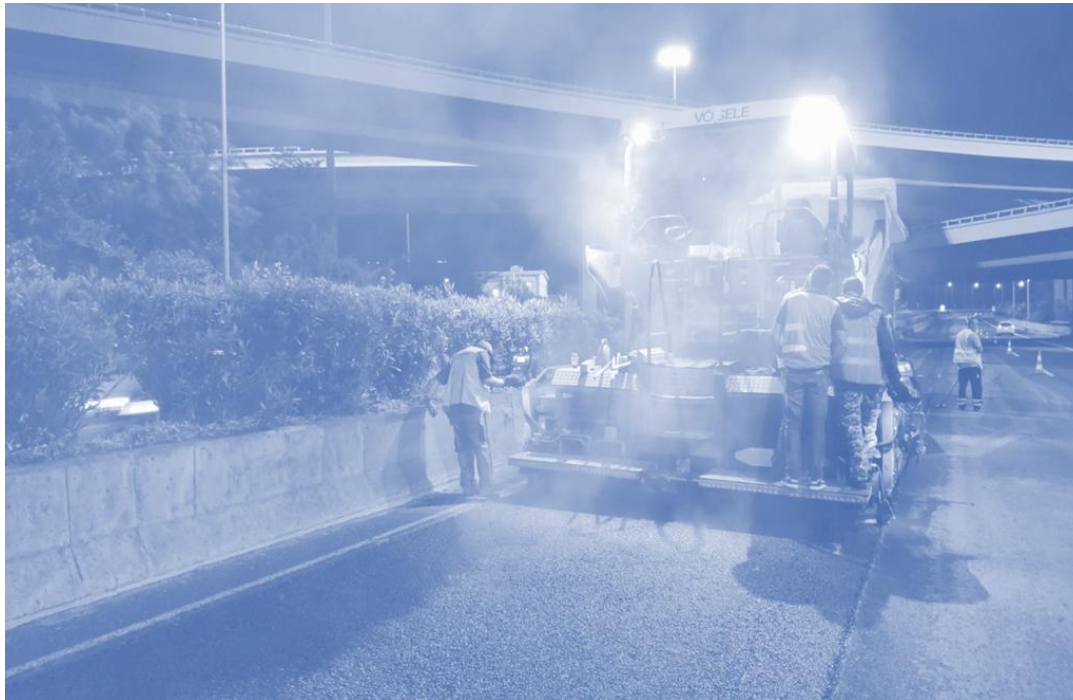
## Βαριά συντήρηση οδοστρωμάτων ΠΑΘΕ 2019

- Αντικατάσταση ασφαλικών στρώσεων
- Σφαιριδιοβολή
